# WEG MET DE TIJD VAN VLAK EN STRAK

Het Rijkeshofje wordt het wel genoemd, het Koningin Emmaplein in het Rotterdamse Scheepvaartkwartier. Niet zo gek, want rondom het pleintje staan 15 kapitale herenhuizen, eind 19e eeuw gebouwd in de rijke neorenaissancestijl. Aan de buitenkant zien ze er nog statig uit maar lang niet alle huizen hebben nog de originele plafond- en wanddecoraties. In een van de woningen is dat prachtige stucwerk recent allemaal teruggebracht. Ger Waanders Restauratie en Schuller Restauratiestukadoors sloegen de handen ineen om die enorme klus te klaren.

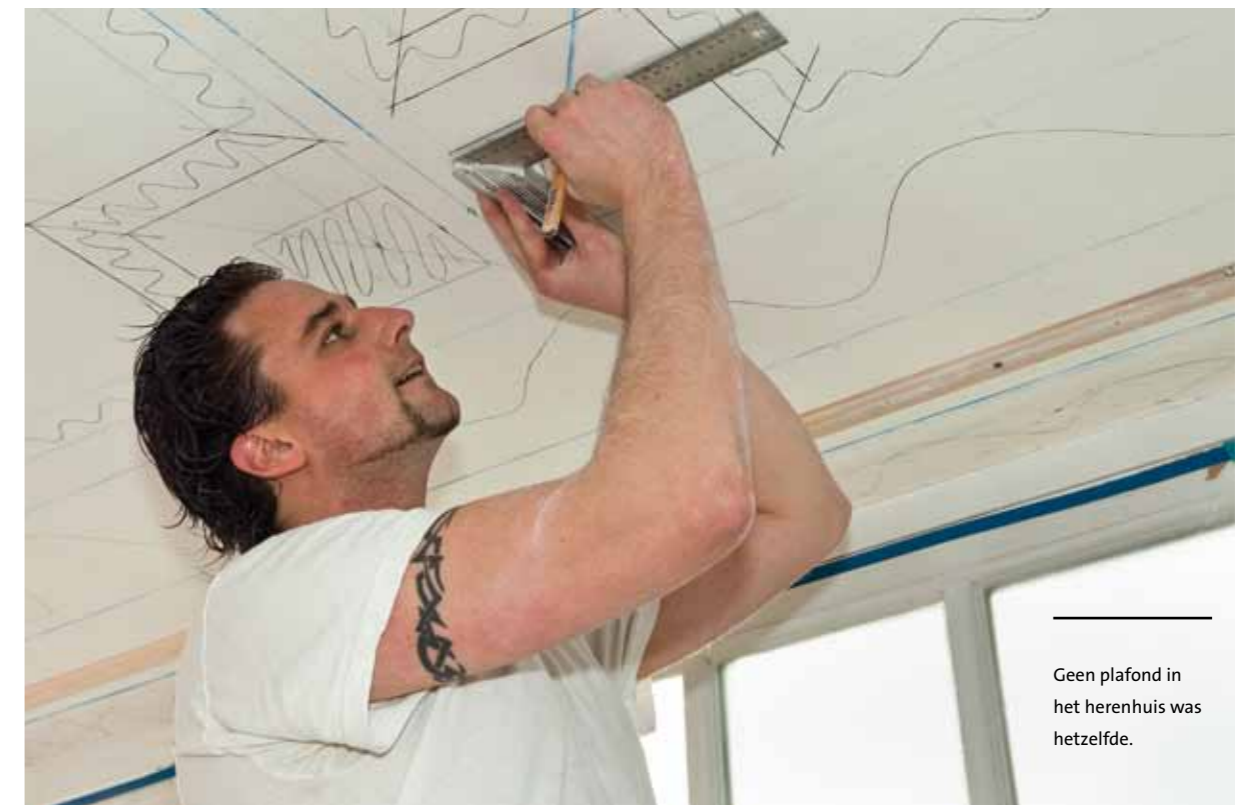
Geen plafond in het herenhuis was hetzelfde.

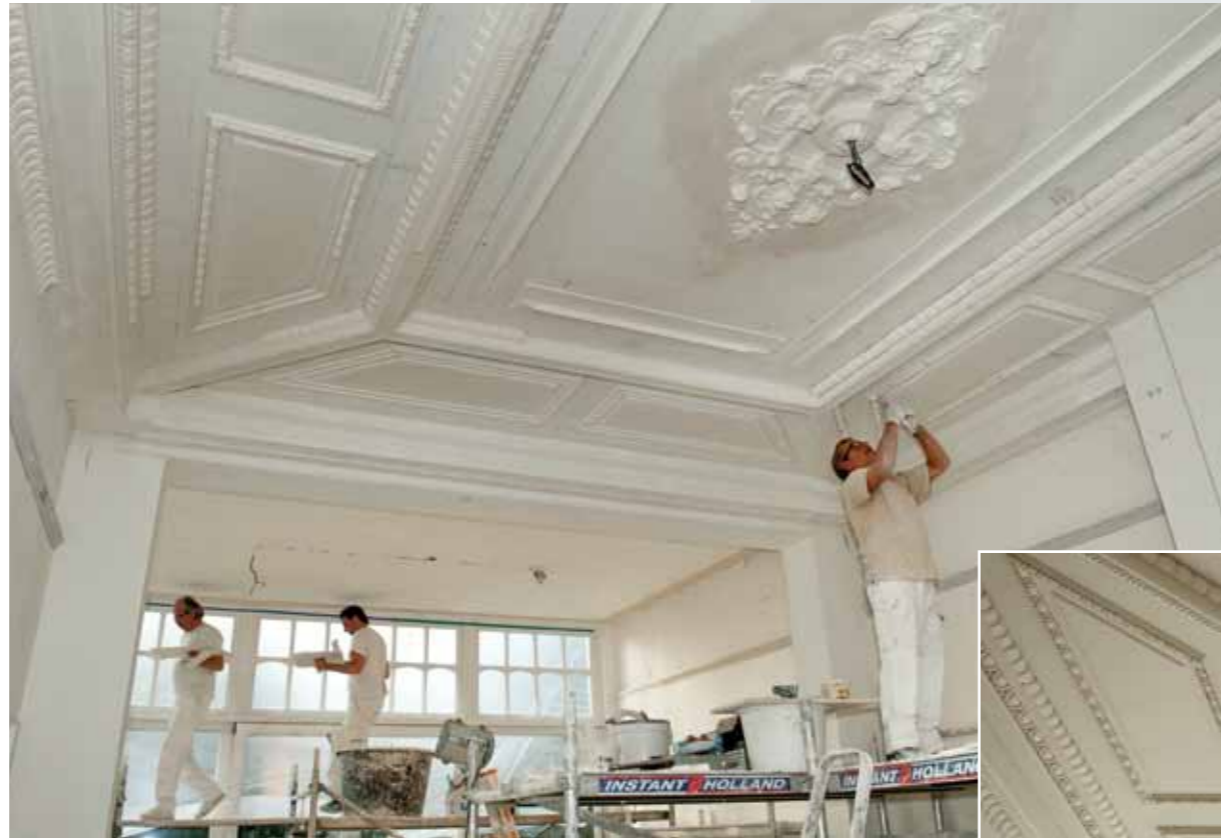
In de tweede helft van de vorige eeuw werden dit soort plafonds verstopt of zelfs gesloopt. Een tragische episode uit de bouwgeschiedenis, maar gelukkig zijn er nog vaklieden die dergelijke parels kunnen terugbrengen.

vorige eeuw was er weinig respect voor klassieke stucdecoraties, ze verdwenen bij bosjes achter verlaagde plafonds of zelfs in de vuilcontainer. “Ik noem dat vaak de tijd van vlak en strak”, zegt Ger Waanders. De 60-jarige Leidschendammer werkt al zowat zijn hele leven als restauratiestukadoos en is bepaald geen onbekende op het Koningin Emmaplein. Een klant waar hij al een jaar of vijftien voor werkt, heeft verschillende panden op het plein, en in het merendeel daarvan heeft de ervaren stukadoos het nodige restauratiewerk verricht. Zijn meest recente klus voor de vertrouwde opdrachtgever bleek zo omvangrijk dat Ger Waanders de hulp inriep van collega-restauratiestukadoos Hans Schuller en diens zoon Michael. In het vijf lagen tellende woonhuis was namelijk vrijwel niets meer van het originele stucwerk te vinden, het moest dus vanaf nul opnieuw worden opgebouwd. Gelukkig had Ger Waanders een aantal jaren terug in het naastgelegen pand het lijstwerk en de ornamenten gerestaureerd. Aangezien de woning er net zo moest komen uit te zien, kon alles gekopieerd worden. Kopiëren is makkelijker gezegd dan gedaan, zo legt Ger Waanders uit. “Deze panden zijn in 1890 gebouwd dus de maten van de kamers zijn niet exact hetzelfde. Dat betekent dat de verhoudin-

gen niet precies overeen komen. Een exacte kopie van een plafond maken kan dan niet maar we konden de lijsten van hiernaast wel als uitgangspunt gebruiken. Dat is het een kwestie van een beetje oprekken of inkorten als dat nodig was.”

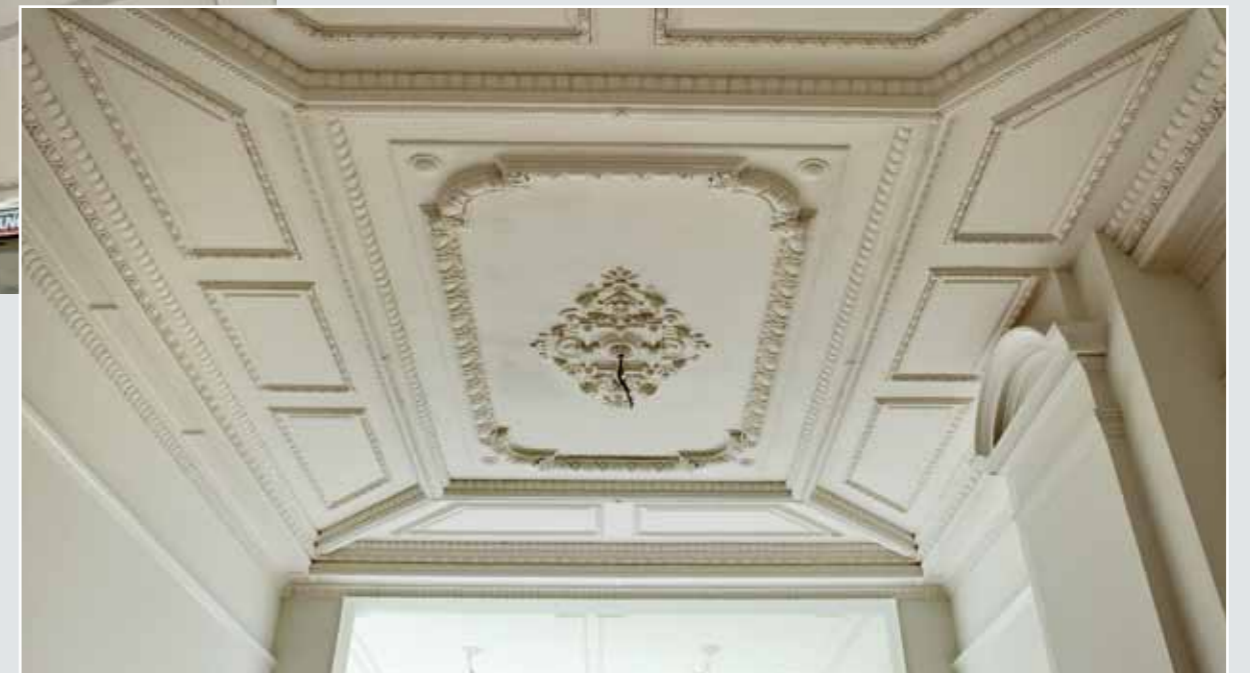
Het cassetteplafond in het souterrain is een vreemde eend in de bijt.

woning ziet maar het is wel degelijk origineel”, zegt Hans Schuller. Wel was het vroeger een veel kleiner plafond, want wat nu één grote ruimte is, bestond voorheen uit drie kamers. Die aan de tuinzijde bevatte het originele cassetteplafond. Dat was bijna vierkant, met in het midden een afwijkend langwerpig vak. Dat plafond is gekopieerd naar de rest van het souterrain, aangepast aan de maten van die ruimte. Het is dus allemaal iets langgerechter geworden, ook het middenstuk. “We hebben de trukendoos er helemaal voor moeten opentrekken”, zegt Michael Schuller. “De maten hadden we op de grond bepaald, rekening houdend met de lichtpunten, want die moesten steeds in het

midden komen. Vervolgens hebben we de kroonlijsten in het werk getrokken. De cassettes en de lijstjes hebben we allemaal van tevoren gegoten en op de tafel gemaakt, gezaagd en geplakt en daarna alles op het plafond bevestigd.”

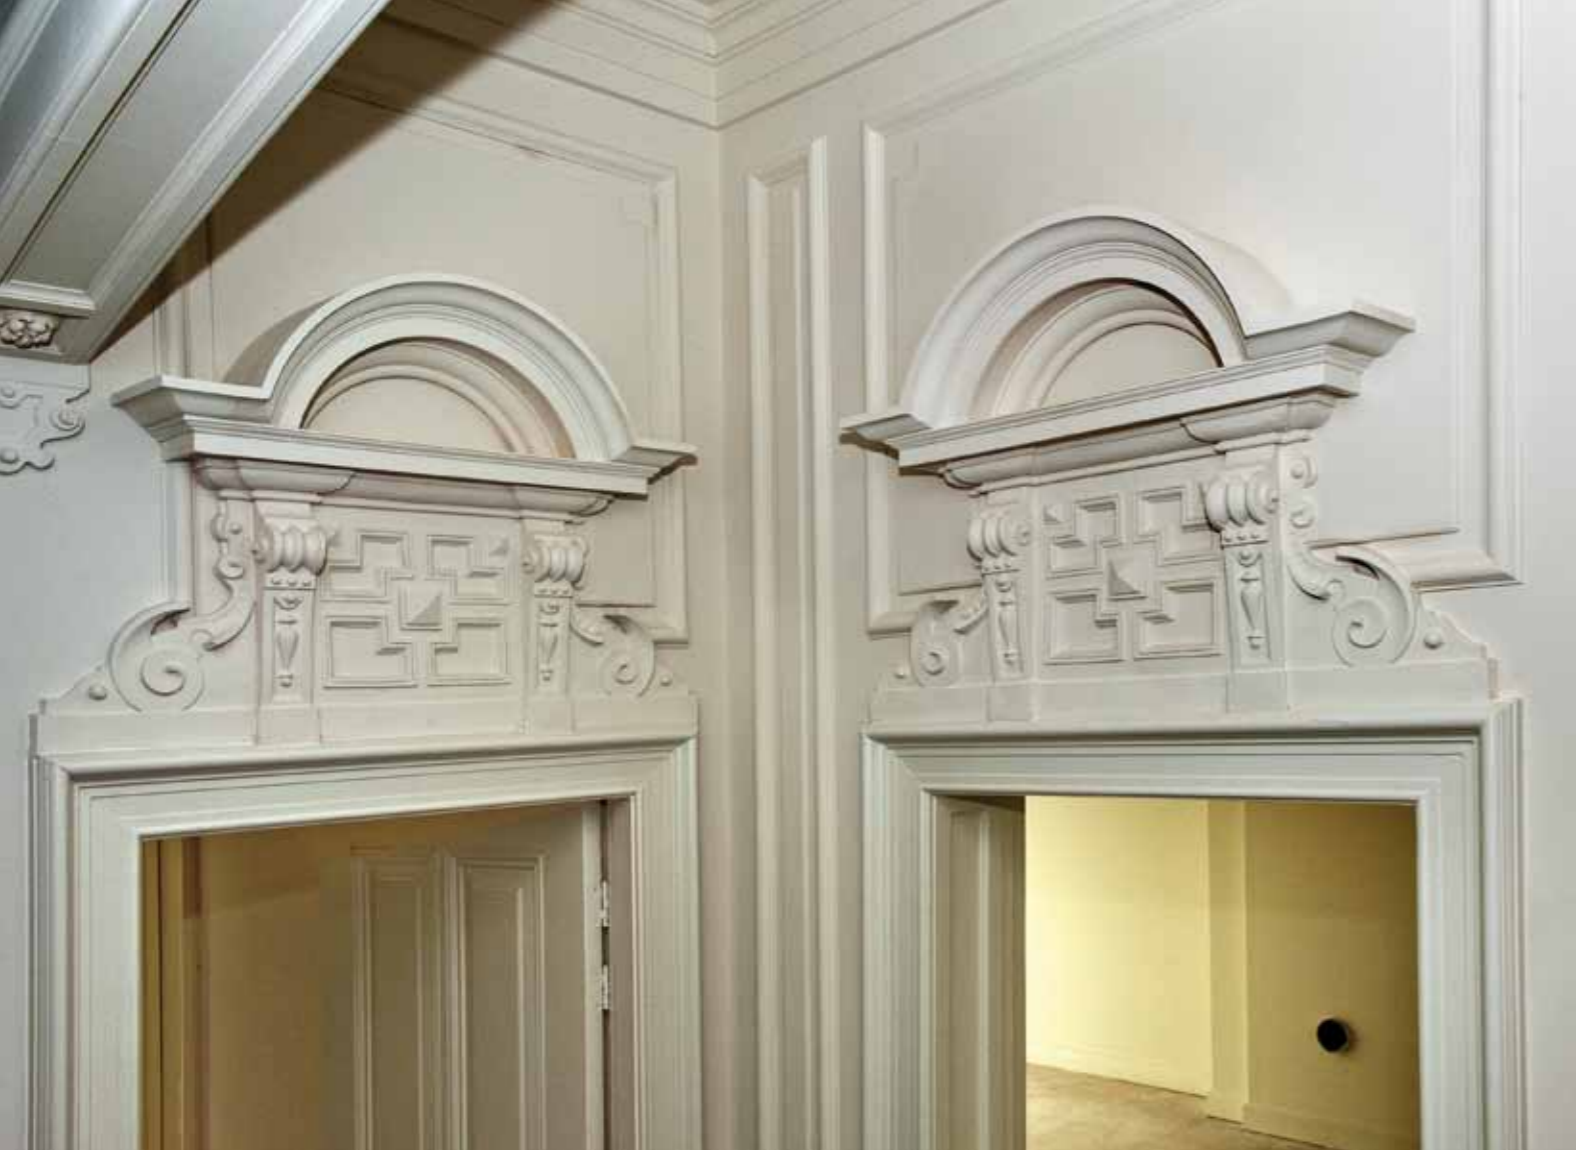
Trekken, gieten, zagen, passen, meten; de deurnormanten waren een soort puzzel, opgebouwd uit zeven apart gemaakte onderdelen.

Hal en gang zijn verbonden door een lange toog die de stukadoors van metalstud hebben gemaakt. Net als in de hal zijn op de wanden in de gang vakken gemaakt, maar het plafond is er wat eenvoudiger. Dat wordt goedge maakt door de drie forse en drukke deurnormanten. “Elk ornament bestaat uit zeven delen die we deels hebben gegoten en deels hebben getrokken”, aldus Hans Schuller. Het zijn ook weer kopieën van de burens. En hoewel de deurnormanten bepaald niet onopvallend zijn, worden ze in de schaduw gesteld door de trap. Ooit had de originele trap plaats gemaakt voor een stalen model maar dat onrecht moest ongedaan worden gemaakt. Het nieuwe origineel slingert zich prachtig breed en lui van het souterrain naar de topetage.

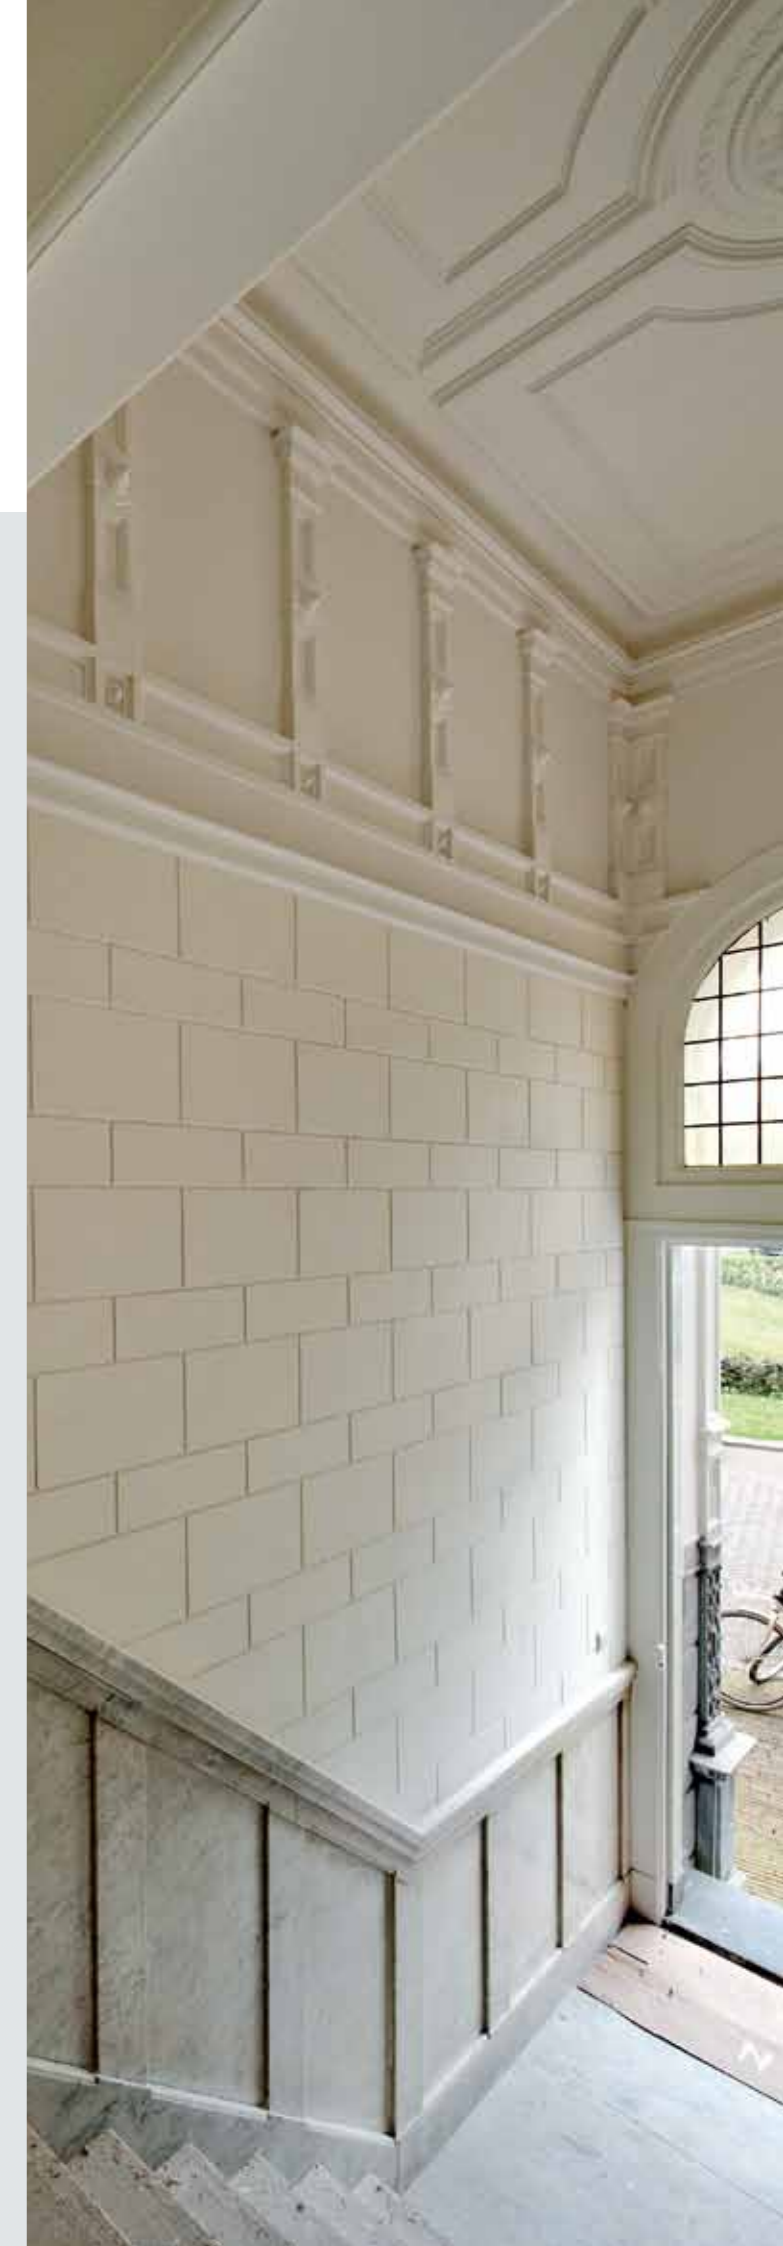
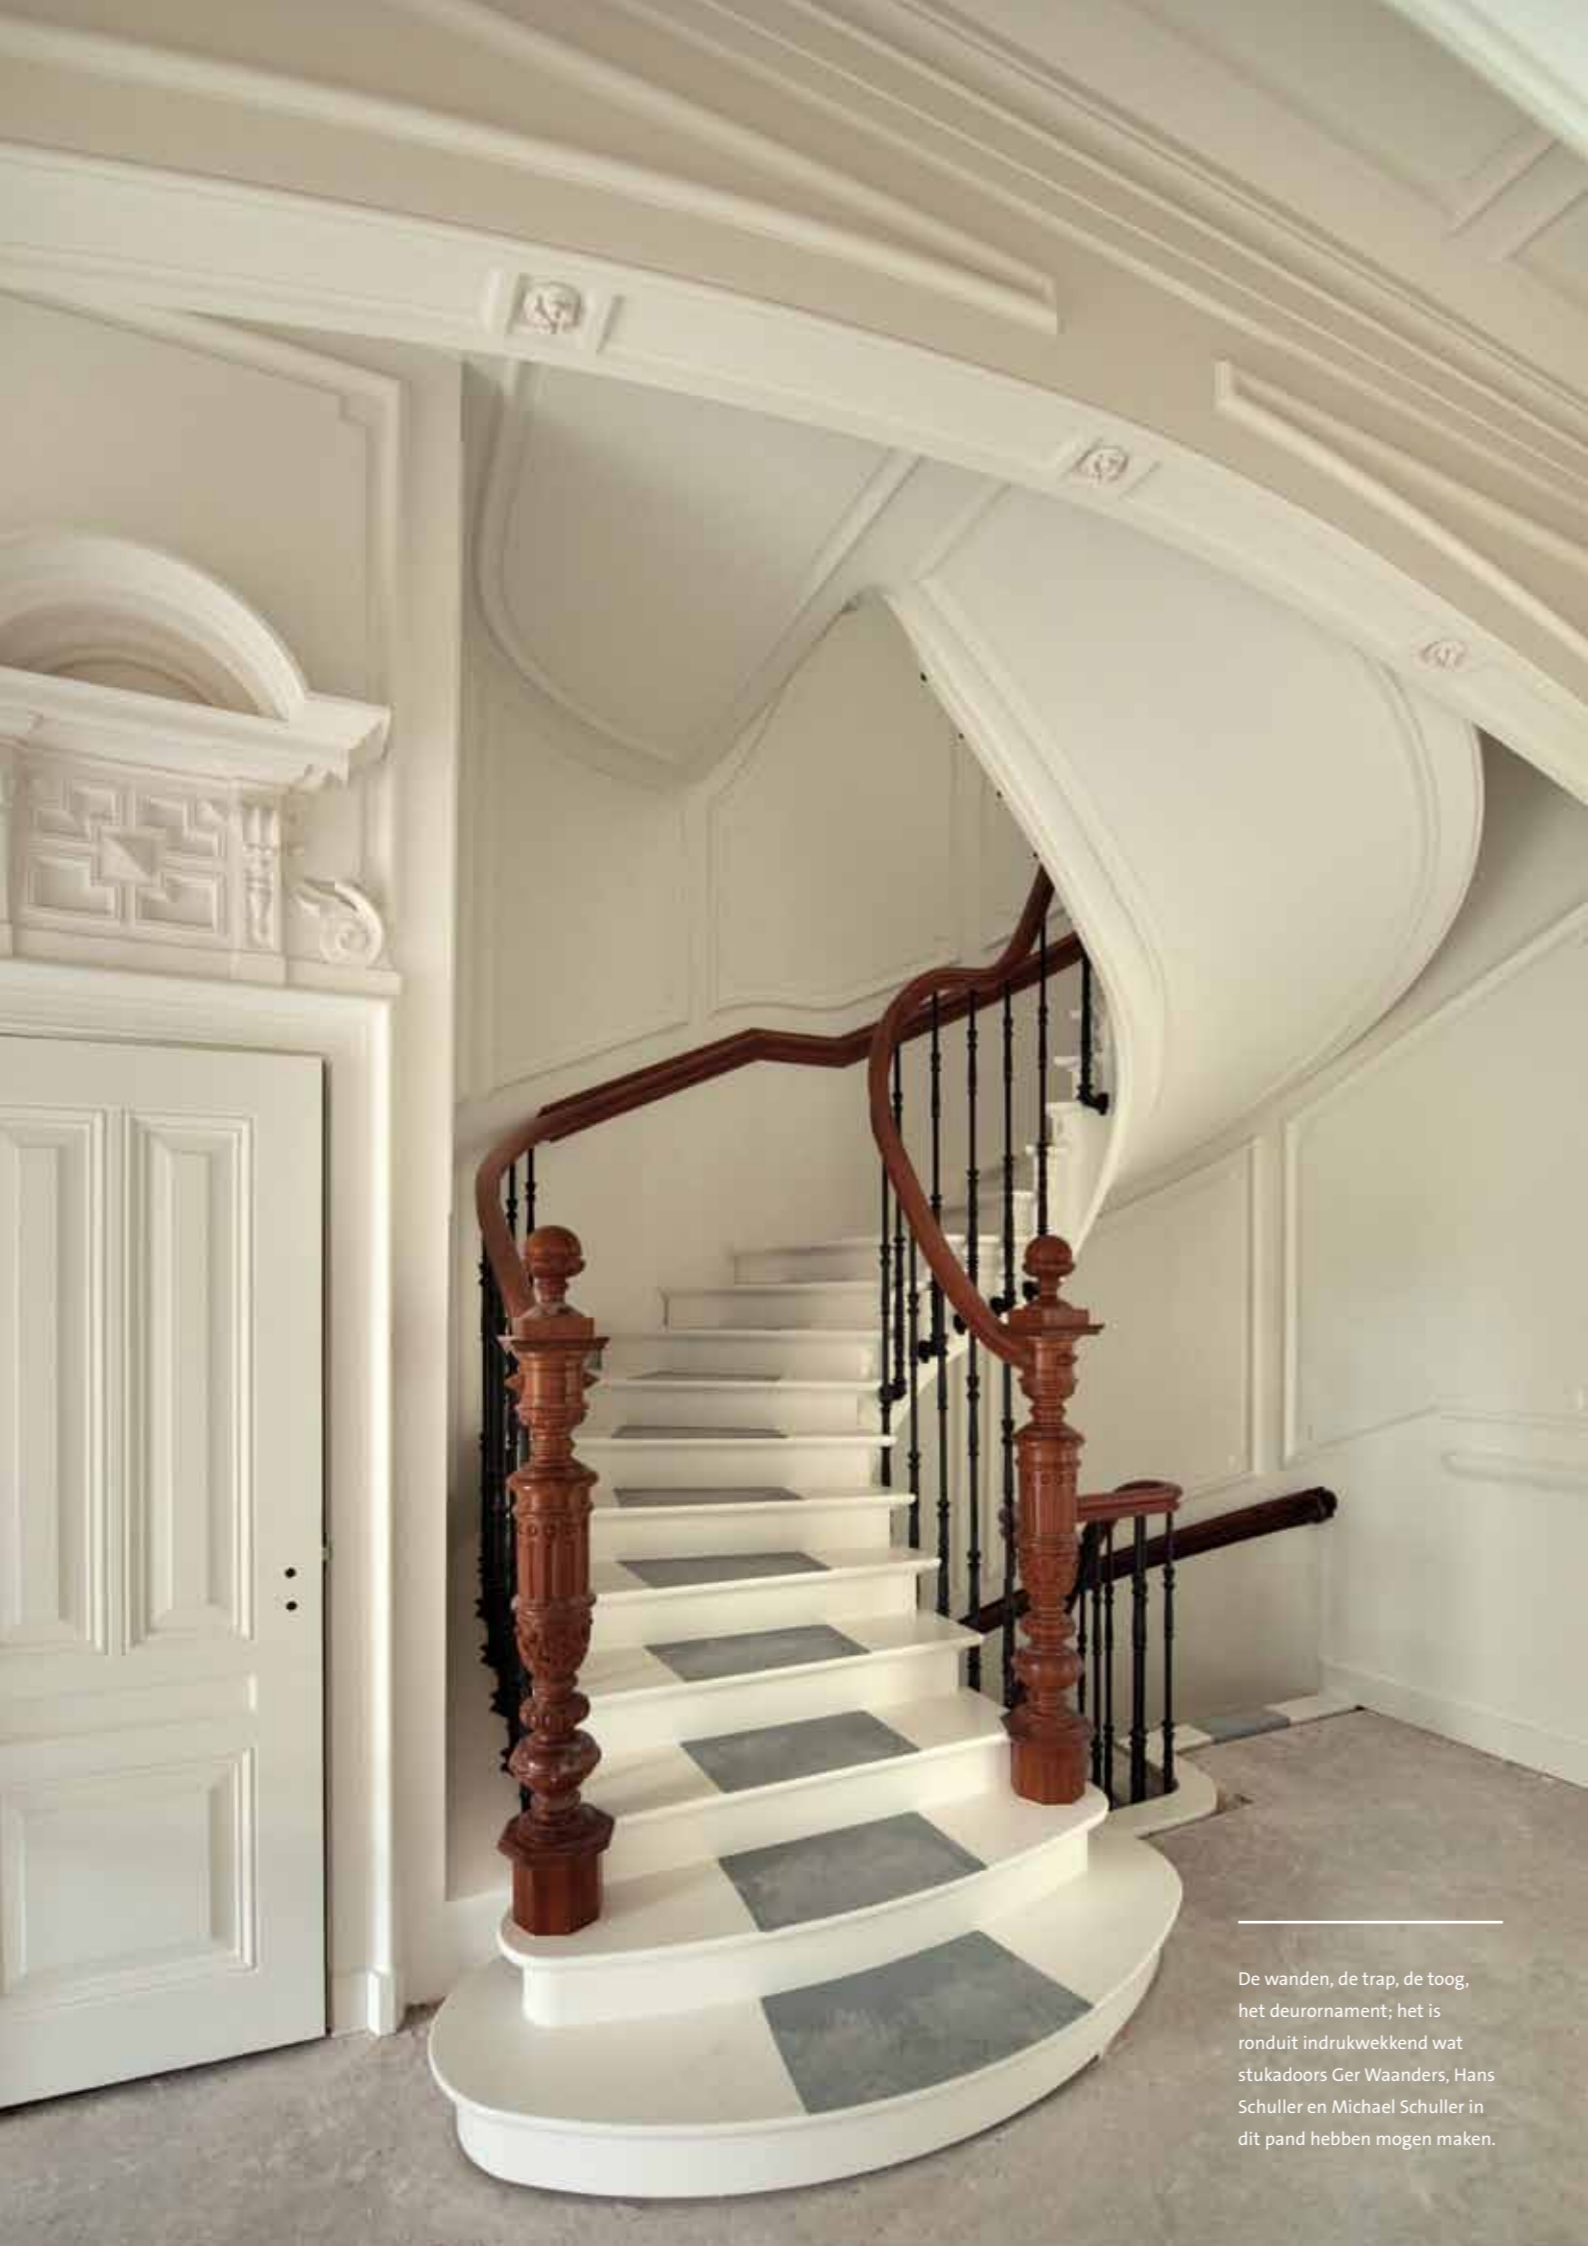
De wanden, de trap, de toog, het deurornament; het is ronduit indrukwekkend wat stukadoors Ger Waanders, Hans Schuller en Michael Schuller in dit pand hebben mogen maken.

Aan de onderzijde hebben de stukadoors hem bekleed met stucanet en uitgevlakt met een forse hoeveelheid gips. “Er zijn wel 10 balen in gegaan, inclusief het lijstwerk”, zegt Michael Schuller. Doordat de trap tordeert was het nog een hele toer om dat lijstwerk netjes op de onderzijde van de trap te krijgen. De stukadoors hebben de trapboom gebruikt als geleider.
