Plafondrestauraties in Delft

VAN VEEL VOORKOMEND TOT ABSOLUUT UNIEK

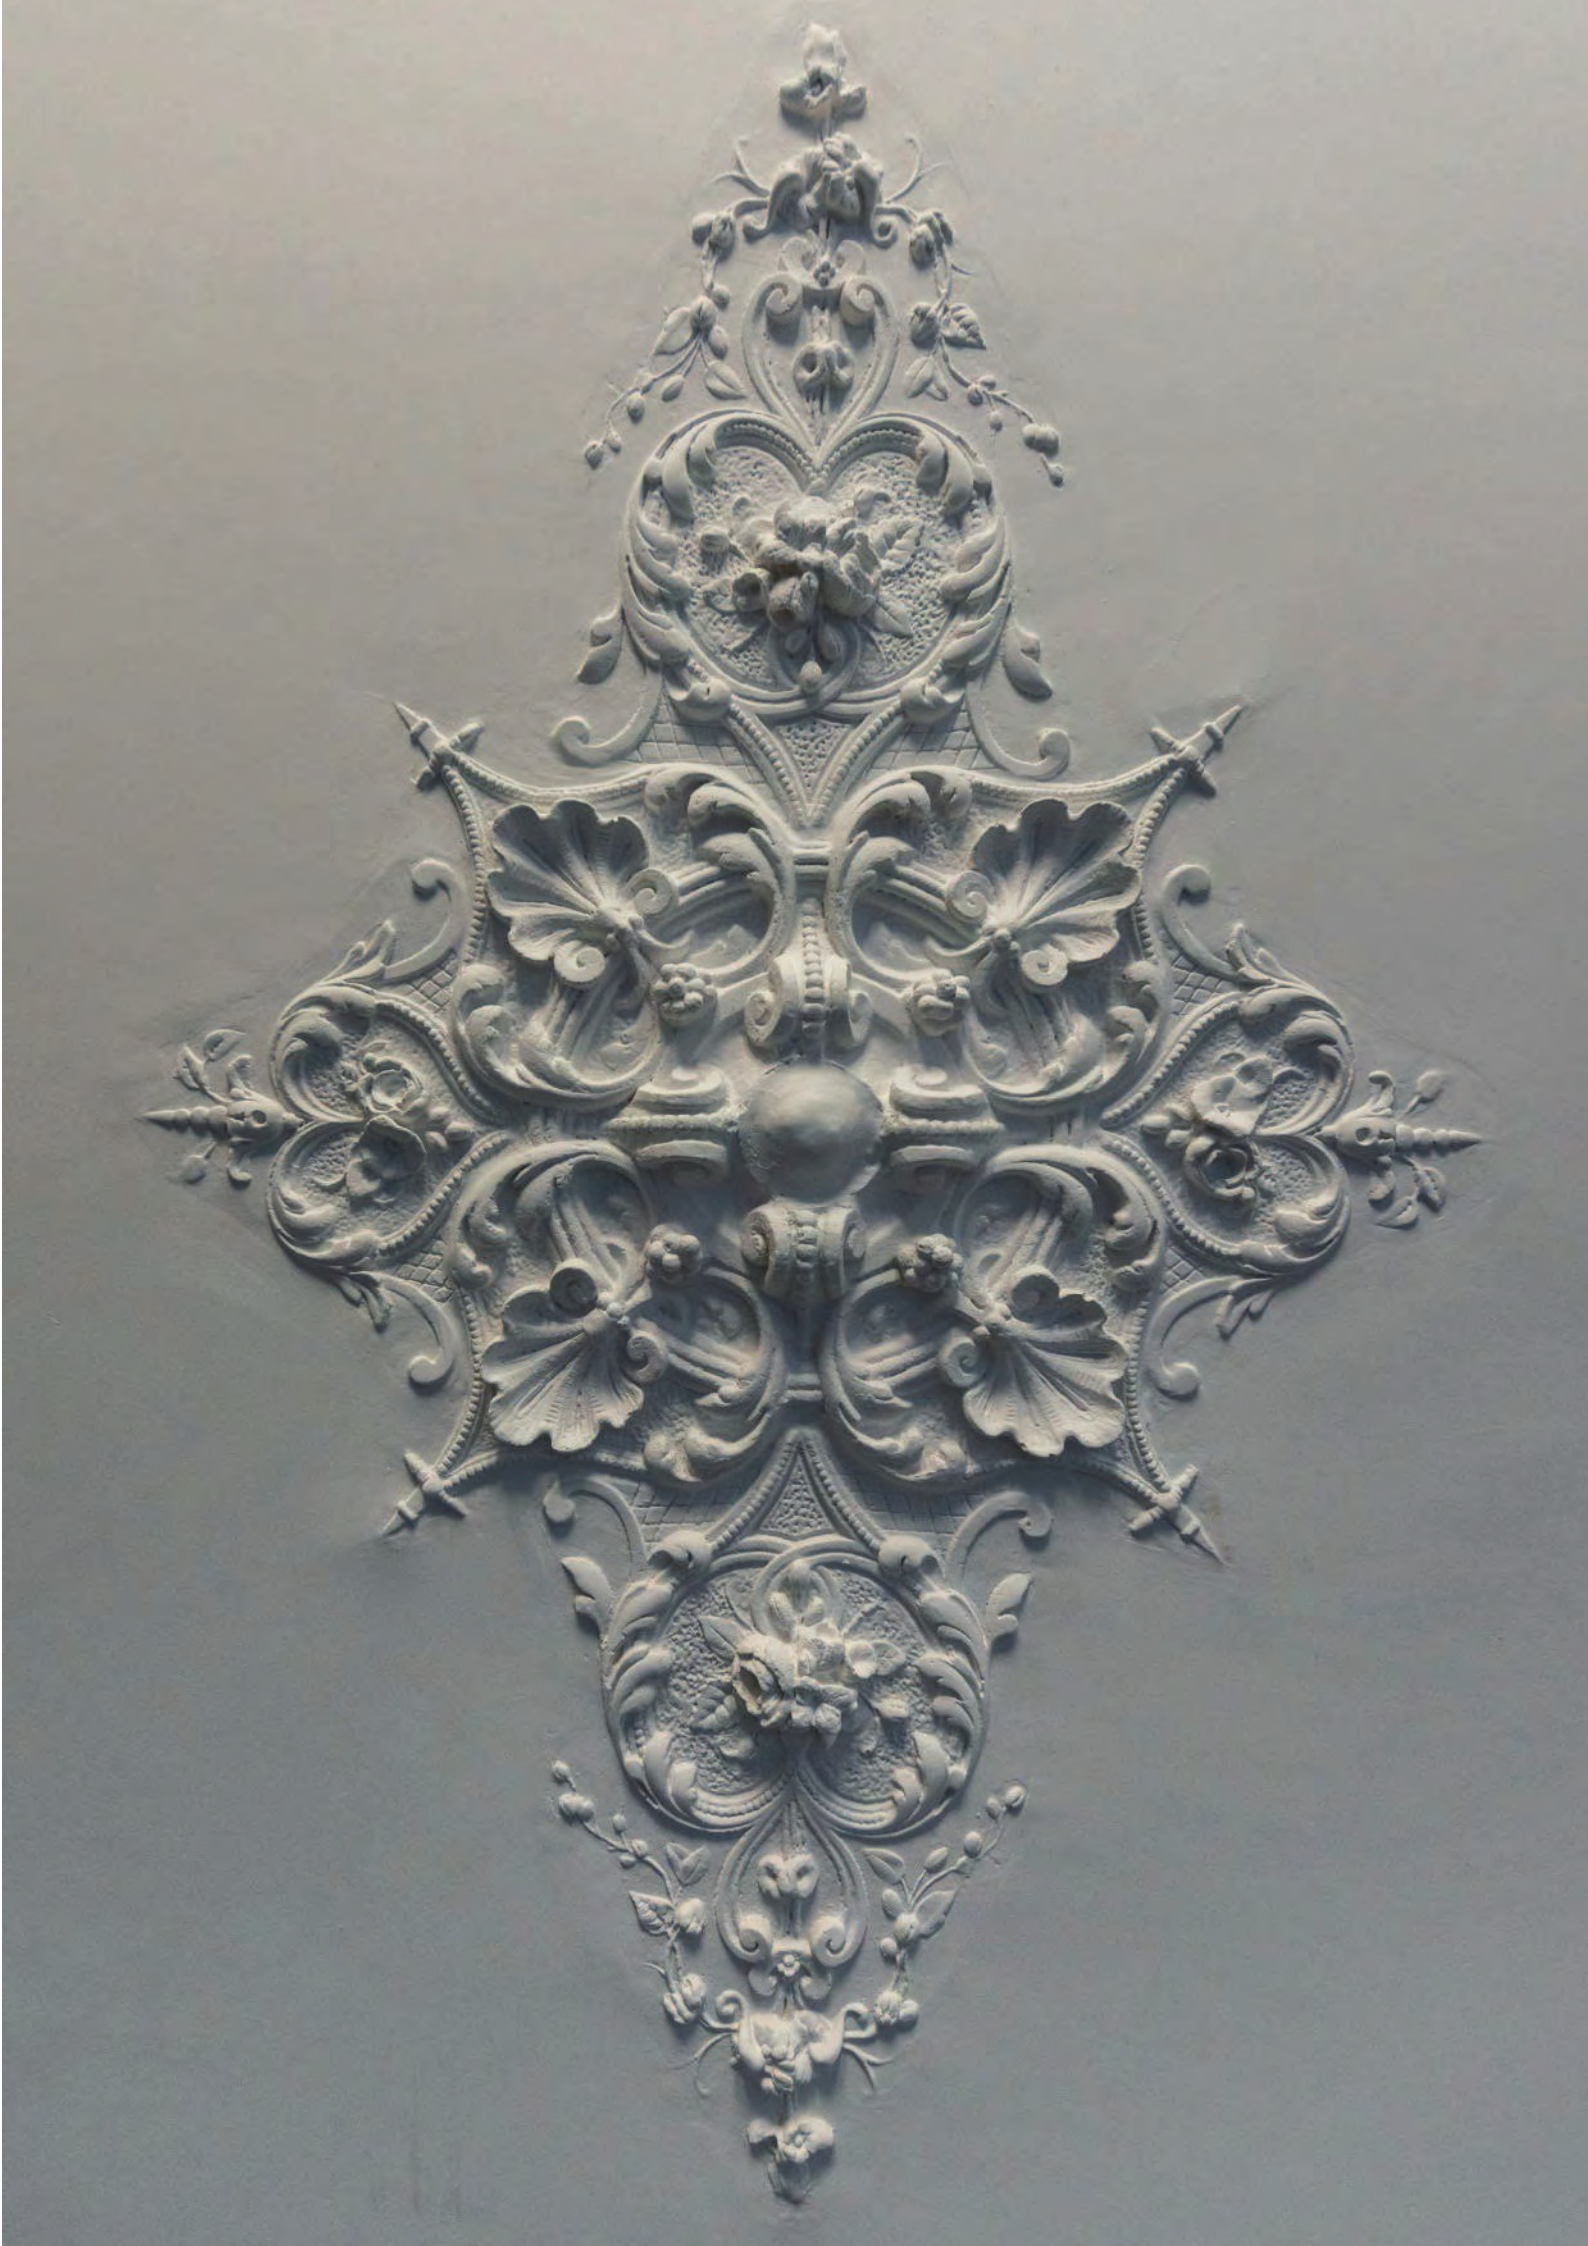
Lijsten waren grotendeels verdwenen en het middenornament was zwartgeverfd en flink beschadigd. Maar daar zie je nu helemaal niets meer van.

Met een lengte van 2,5 meter en een breedte van 1,5 meter is dit middenornament het pronkstuk van de woning. Maar het had wel een serieuze restauratie nodig want door de vele verflagen waren de meeste details niet meer te zien.

gemaakt en afgemald voor nieuwe gietstukken. En net als op de begane grond werd het slechte rieten plafond vervangen door gipsplaten.
